Dantest

Herved meddeles resultatet af undersøgelsen af hydrauliksystemet på M/S Scandinavian Star, foretaget den 25. maj, 14. og 15. juni 1990 på foranledning af Oslo Politikammer.

Det ønskedes ved undersøgelsen fastslået, om der har været lækage på hydrauliksystemet ved brandstedet i trappehuset i styrbord side. Endvidere ønskedes fastslået, om en eventuel lækage har tilført brandstedet olie før eller under branden. Dette set i forbindelse med konstateret svind i oliemængden i hydraulikanlæggets system-tank under skibets ophold i Lysekil.

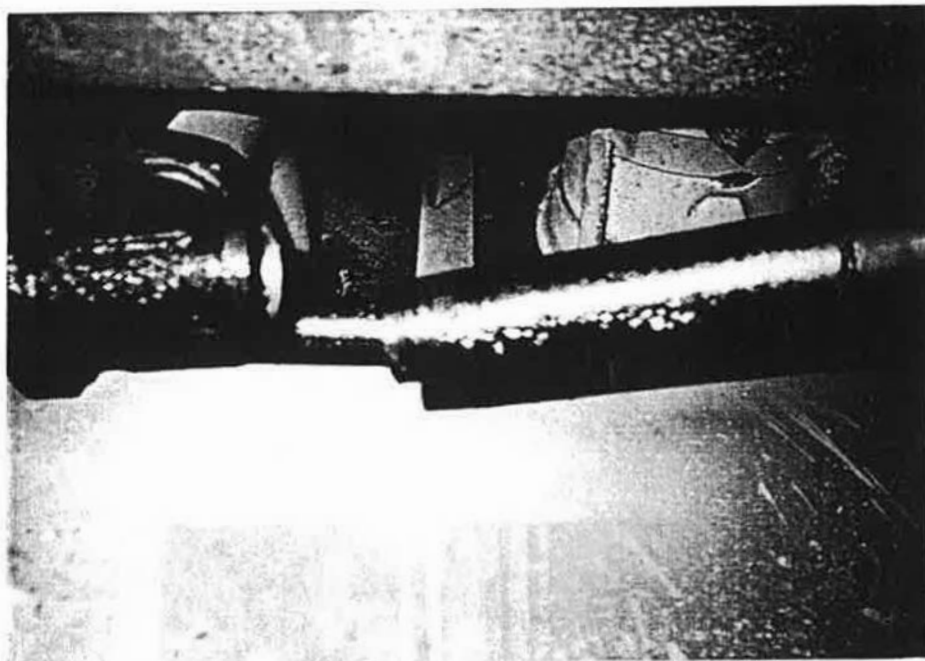
Ved undersøgelsen observeredes en lækage på det gennemgående returoilierør for manøvrering af hængedæk beliggende i styrbord sidegang et dæk over bildækket. Returoilierøret er, som vist på foto nr. 1, fuldstændig adskilt ved en afgrening til et betjeningspanel på bildækket. På foto nr. 2 ses, at returoilierøret ligger i en bue, sandsynligvis opstået ved opvarmning af røret under branden.

Efterfølgende afkøling af røret har bevirket trækspændinger i røret tilstrækkelige til at adskille samlingen, som er udført med skærringsfittings.

Ved undersøgelse af skærringen fandtes tydelige mærker på dennes inderside opstået ved adskillelsen, hvorunder ringen er trukket af røret og fastholdt bag omløberen på T-stykket.

Foto nr. 1: Returoilierøret med afgrening til betjeningspanel på bildæk. Røret trukket ud af skæringssamlingen til T-stykket.

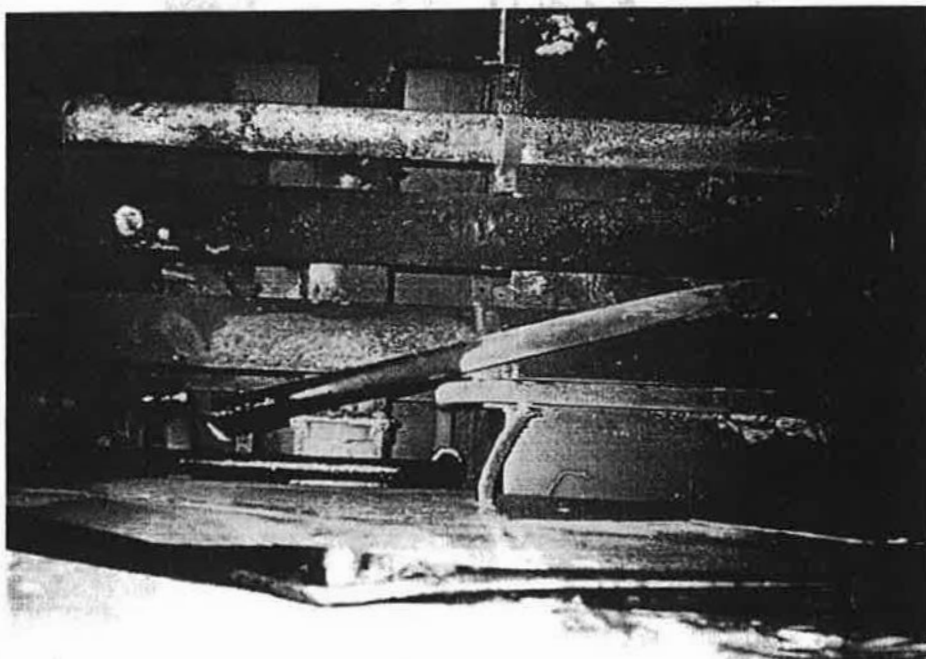
Ved opvarmningen er der opstået længdeudvidelser i hele rørlængden og på grund af indspændingerne for enderne, ved afgreningerne og rørbærerne, har røret ikke kunne forlænge sig frit, hvilket har medført så store trykspændinger på langs af røret, at det har bøjet ud (Euler tilfælde).

Foto nr. 2: Samme sted som foto nr. 1. Returoilierøret er bukket.

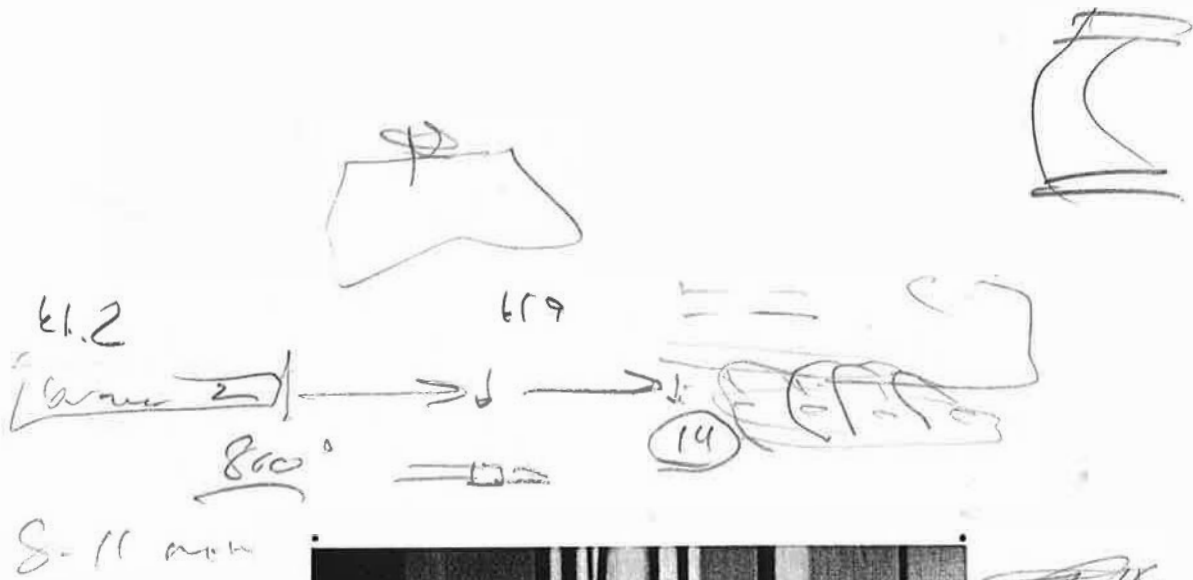
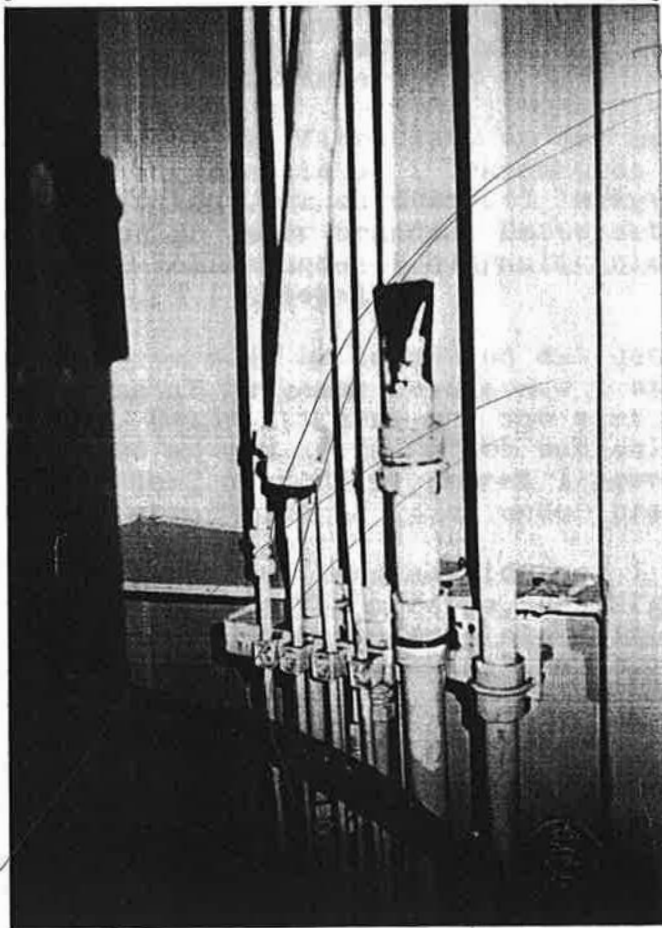
Ring og omløber var fjernet fra området i forbindelse med senere afblænding af returoilierøret foretaget i rummet over hydraulikstationen på bildækket agter i styrbord side. Se foto nr. 3.

Foto nr. 3: Afblending af retur-
turolierør over hydrau-
likstationen.
