**Undersøkelse av hydraulikkør på Scandinavian Star**

**Kjell Schmidt Pedersen og Øystein Meland, Reinertsen as**

**NRK Brennpunkt**

RAPPORTNR. <b>NBL A06128</b>	GRADERING <b>Åpen</b>	OPPDRAGSGIVERS REF. <b>Ståle Hansen</b>	
GRADER. DENNE SIDE	ISBN	PROSJEKTNR. <b>107400</b>	ANTALL SIDER OG BILAG <b>3 + 1</b>
ELEKTRONISK ARKIVKODE  I:\pro\107400.01\rapport		PROSJEKTLEDER (NAVN, <b>Kjell Schmidt Pedersen</b>	VERIFISERT AV (NAVN, SIGN.) <b>Kjell Schmidt Pedersen</b>
ARKIVKODE	DATO <b>2006-11-03</b>	GODKJENT AV (NAVN, STILLING, SIGN.) <b>Kjell Schmidt Pedersen</b>

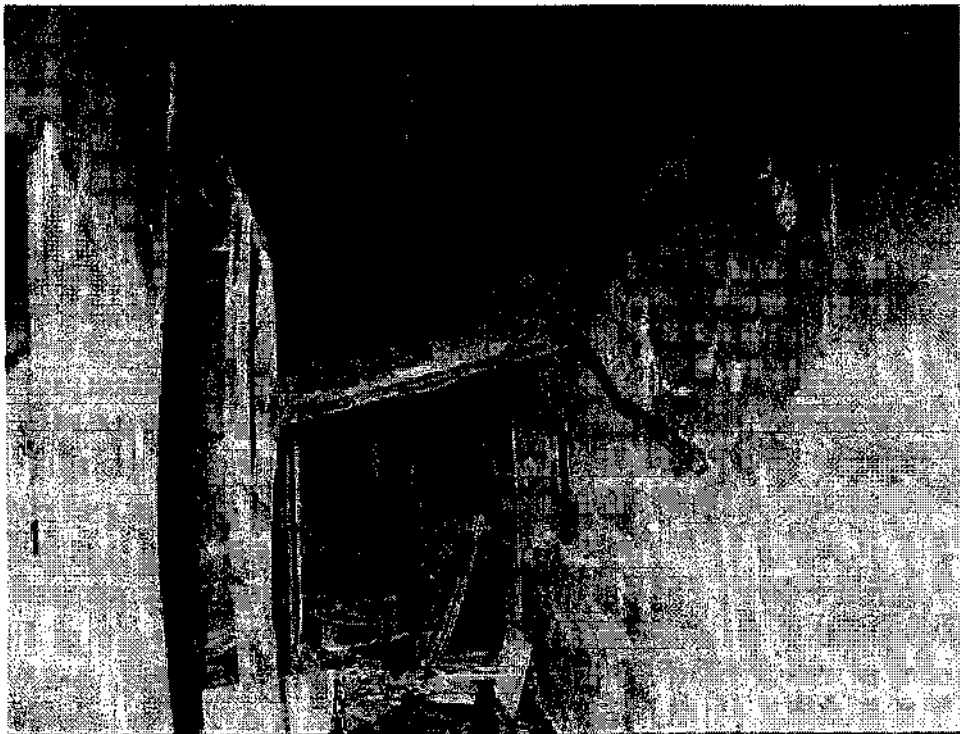
Skadebildet er gjengitt som Bilde nr 9 Vedlegg 16 (NOU 1991) , se fig 1 nedenfor. Bildet viser utbrente lugarer og korridor. Fra samme bildet kan man også se sideveis utbøyning av hydraulikkørret som er knyttet til det sentrale hydraulikkaggregatet i maskinrom via gjennomføringer i skott og dekk. I dette notatet har vi utredet denne utbøyningen nærmere og forsøkt relatere denne til varmeeeksponering på røret som følge av en brann i korridor.

Fig 1 Skadebilde, brann YBOR dekk, man ser tydelig hydraulikkørret som er "utbøyd" og sammenføyningen som er "glidd ut".

På grunnlag av en geometrisk betraktning er maksimal (vertikal) utbøyning anslått til ;  $\delta = 200$  mm jfr skadebilde fig 1.

Av diagrammet kan man se at eksponeringstiden for å oppnå en slik temperatur (740 grad C) er i størrelsesorden 200 s. Sammenligner man størrelsen på dette tidsrommet med temperaturregistreringer fig 3 ser vi at tidsrommet temperaturen er høyere enn 740 grader er i størrelsesorden 180-240 s dvs samme størrelsesorden. Mao den antatte varmeeksponeringen kan ha gitt en utbøyning tilsv den som er vist på fig1.
