**Oppdrag:** Scandinavian Star

**Sted:** Bergen

**Dato:** 27.09.2010

**Utarbeidet av:** Håkon Winterseth

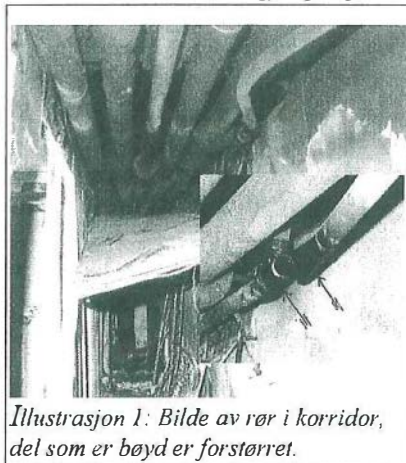
Røret er betydelig deformert (30 grader) i retning som er 90 grader på tyngdekraften (rett ut fra korridorvegg, se illustrasjon 1). Det har en tydelig knekk midt på lengderetningen uten at man kan se noen åpenbar grunn til at røret har knekket på det aktuelle stedet.

- Når båten er under seiling vil normalt røret være trykkløst – hvilket er den tilstanden man antar at røret har vært i når deformasjonen har oppstått.
- Det er ikke observert nedfall som kan ha påvirket røret slik at det har blitt deformert.
- Det er flere tilsvarende rør som ligger i umiddelbar nærhet (i noen cm avstand) som er helt uten deformasjon og fremstår som totalt uberørt.

Illustrasjon 1: Bilde av rør i korridor, del som er bøyd er forstørret.

- Røret er ikke deformert utover knekken.
- Kontrollfunksjonene for kjøring av hydraulikken er i avlåst rom som ikke er tilgjengelig for publikum.
- Kontrollsystemet for hydraulikken er basert på manuelle ventiler og manuell kjøring av hydraulikken, det er ingen automatikk.

- Stålet i tak, vegger og gulv som består av tynnplatestål synes ikke vesentlig påvirket / deformert av brannen.
- Rørene har vært beskyttet av aspestplater, disse er knust og ligger på gulvet under rørene.

- 2 stykk låsemutre er løsnet – dette er solide låsemutre som man kun løsner med riktig verktøy.
- Rammer fra sengebunnen er funnet i det område hvor hydraulikkoljen har lekket ut av det deformerte røret. Disse er utbrent, men stålet er ikke deformert.

- Ca. 400 liter hydraulikkolje har kommet ut i korridor, sannsynligvis i flere omganger siden deler av dette ikke er forbrent, hvilket kan indikere variable temperaturforhold.

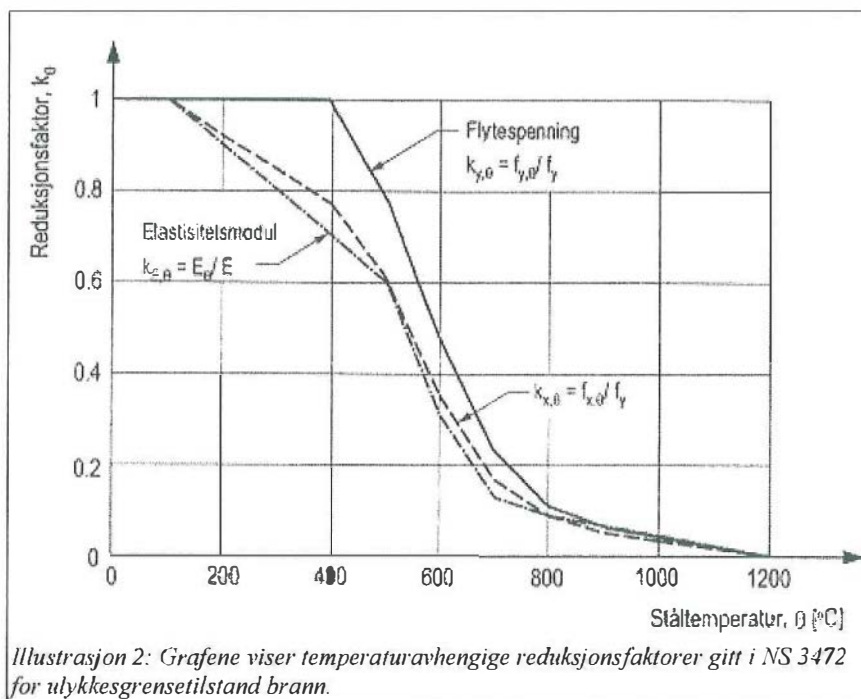
De fysiske egenskapene til stål er gitt i NS 3472 (se illustrasjon 1). Dette er verdier som benyttes i prosjektering av bærende konstruksjoner utformet av stål.

De fysiske egenskapene til stål er gitt i NS 3472 (se illustrasjon 1). Her fremkommer det at stål mister sin bærende evne fullstendig ved ca. 1200 grader – 50% ved ca. 500 grader. Basert på de forholdene som er gitt ovenfor blir våre vurderinger da som følger:

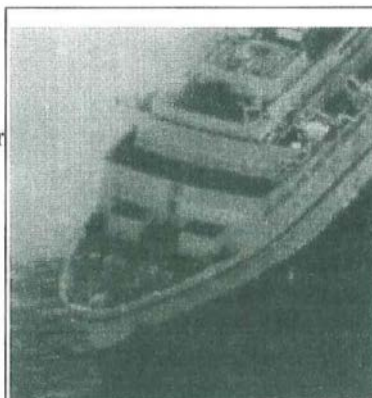
- Kjøring av denne ventilasjonen krever tilgang til områder som ikke er åpne for publikum.
- Åpning av nødvendige dører samsvarende med bla. funn av bjelke ved dør mellom trapperom og bildekk.
- Luker for inntak av luft fra viftene foran på skipet er påviselig lukket (se illustrasjon 4), disse skal normalt være åpne for normalventilasjon av bildekket – disse benyttes også ved kjøring av ventilasjonen på bildekket for å gi tilluft. Når disse er lukket er tilluften for ventilasjonen stengt og ved kjøring av ventilasjonen vil det da skapes ett stort undertrykk på bildekket.
- Skade på bil som stod ved døråpning fra trapperom til bildekk viser tydelig ett knivskarpt skille på område som er brannpåvirket og som er upåvirket (Illustrasjon 5), dette indikerer stor, varm og rask luftstrøm.

Illustrasjon 5: Bilde viser helikopterbilde som viser at luftinntak foran på skipet er lukket under brannen.

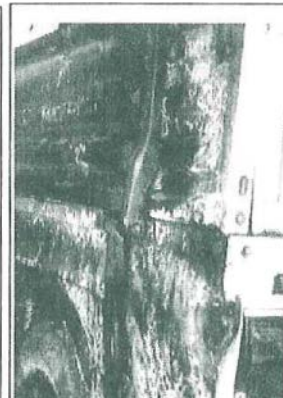
Illustrasjon 4: Bilde som viser skade på bil like ved dør fra trapperom.
