PROTOKOLL över undersökning av hytt 530 i M.S. Scandinavian Star.

FOTOBILAGA till protokoll över undersökning av hytt 530 i
M.S. "Scandinavian S-tor".

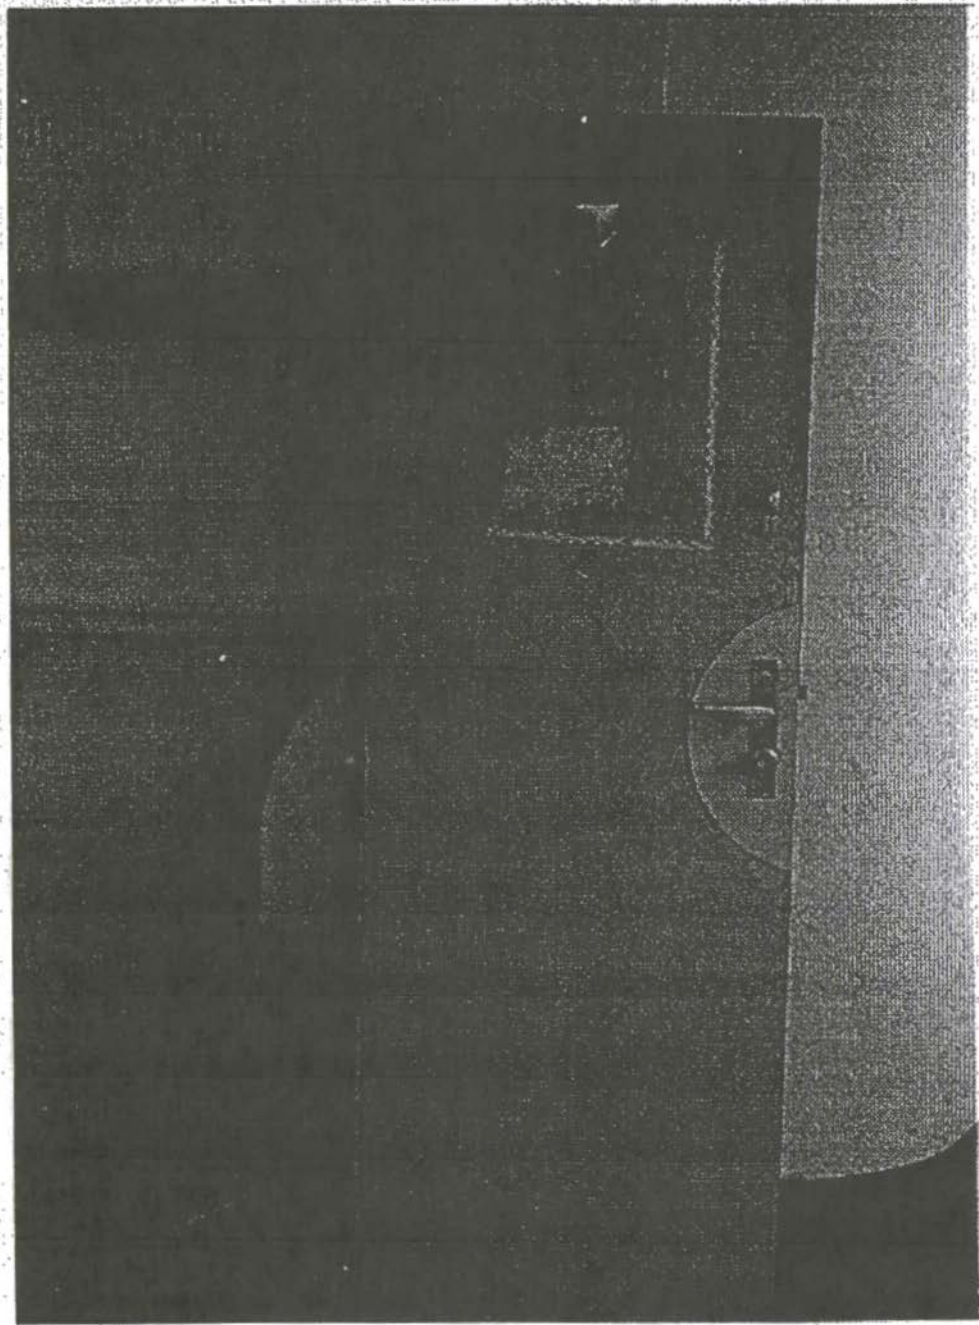
foto 1. Insidan av dörren till hytt 530. På dörrens övre del syns rester av klister m.m. som visar att olika skyltar här varit uppsatta på denna.

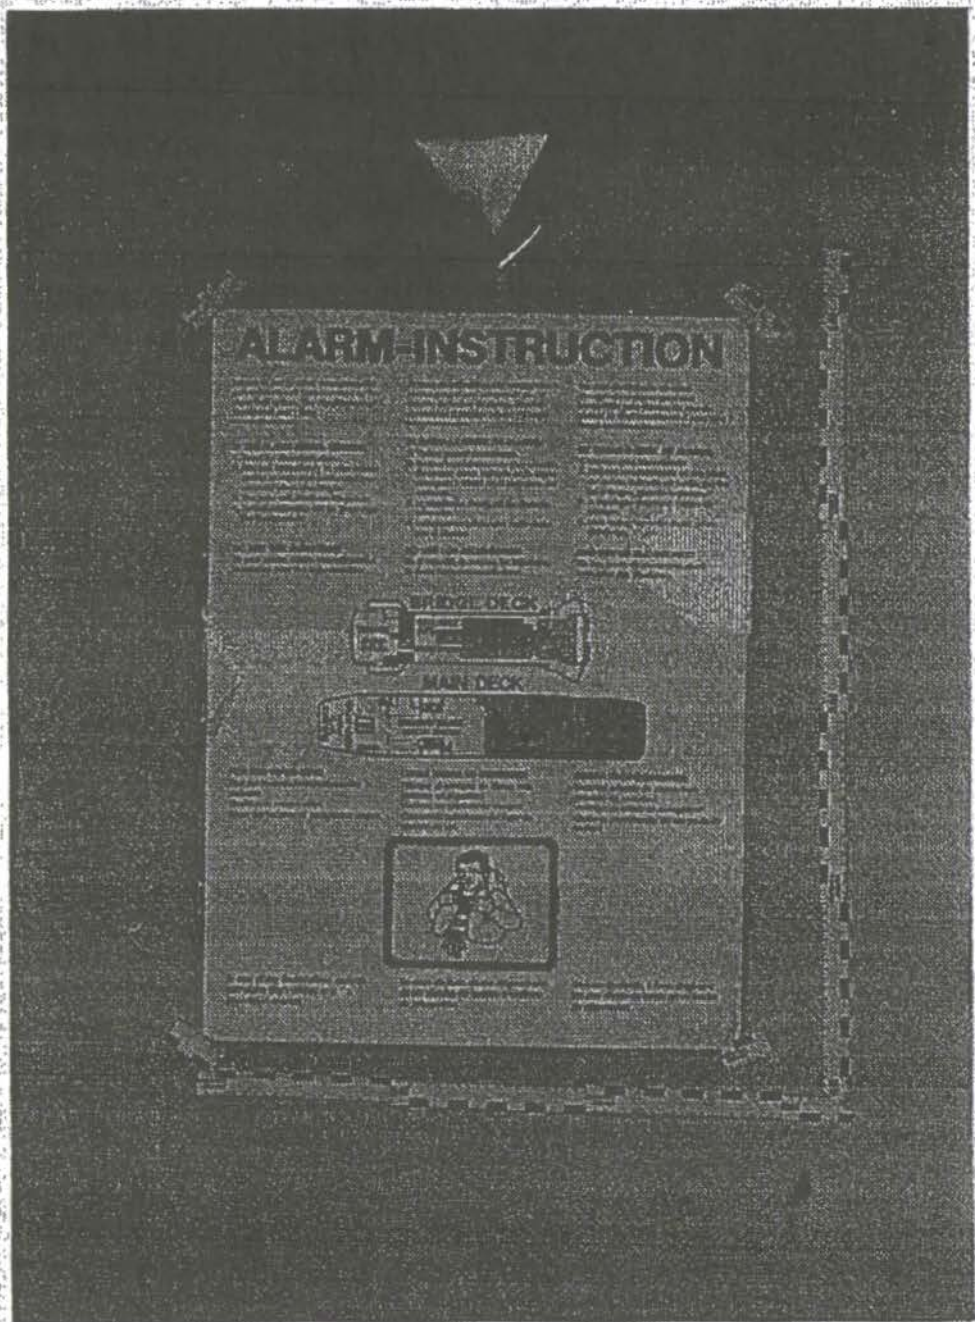
Foto 2. Visar den alarm-instruktion som anträffades i bagaget hos passageraren Erik Mörk Andersen. Skylten är upptejpad på den plats på dörren där den varit uppklietrad.

Vid undersökningar har kunnat fastställas att den alarm-instruktion, som hade anträffats i Andersens bagage hade varit uppklistrad på insidan av dörren till hytt 530. I kvarvarande klister på dörren och i klister-skiktet på den lossade skylten finns flera överens-stämmande detaljer, som binder samman skylten med dörren.

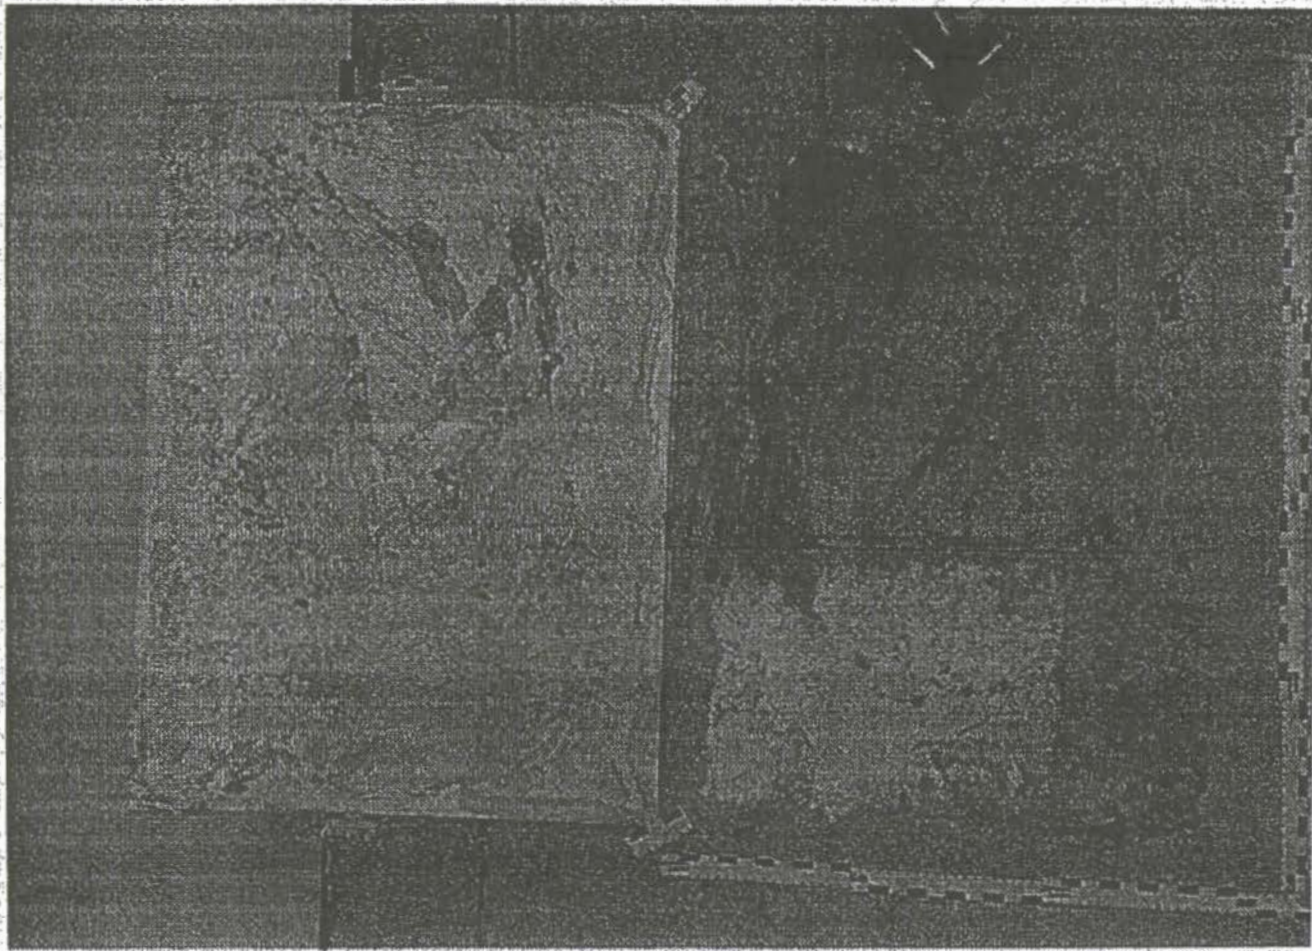
Foto 3. Visar alarm-instruktionens baksida och platsen på dörren där skylten varit uppsatt. På skyltens baksida finns flera detaljer av klister och papper som överensstämmer med spår i kvarvarande klisterskikt på dörren.

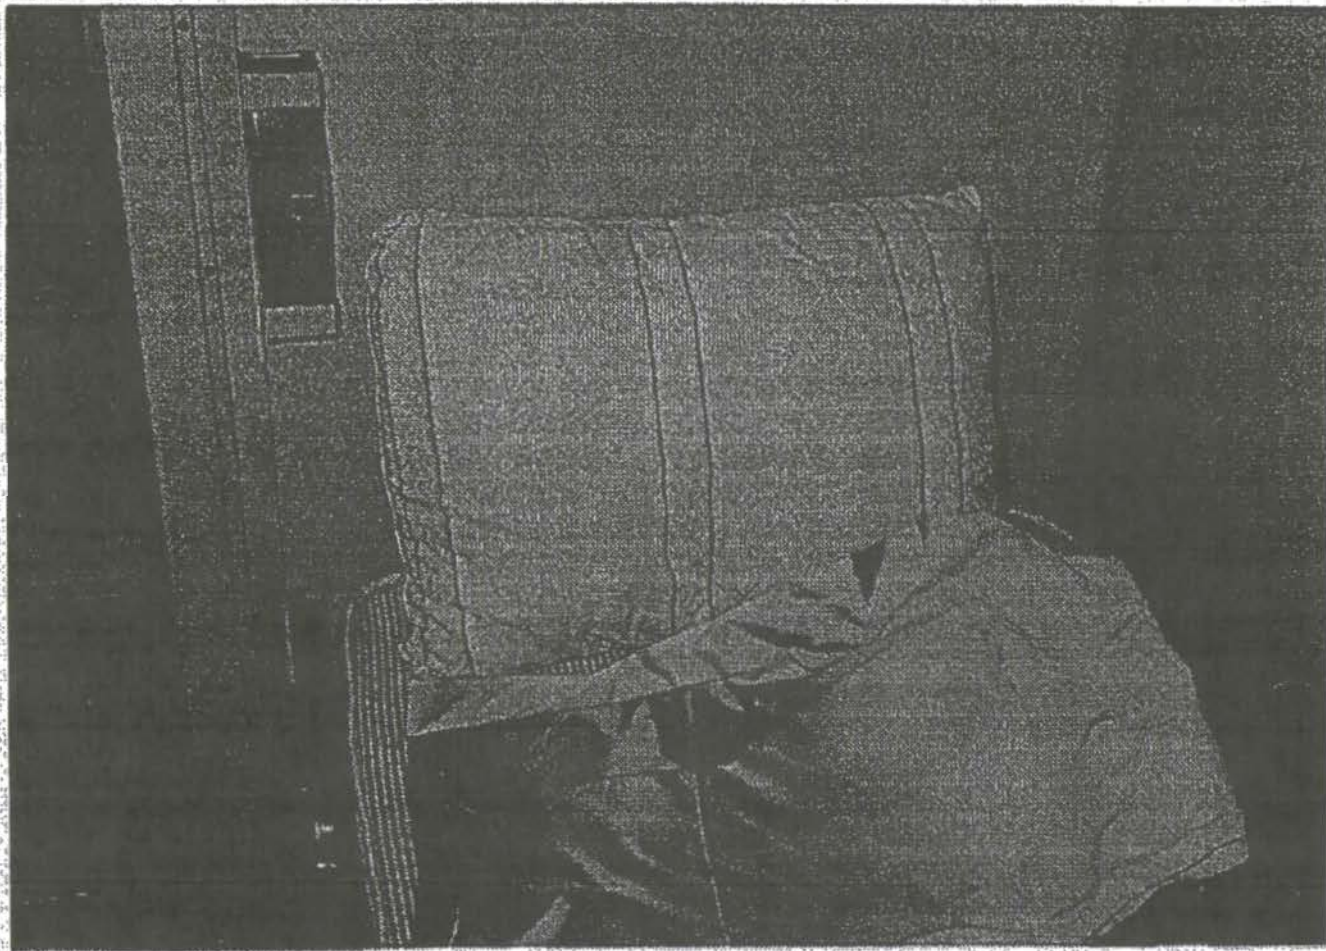
Foto 4. Viser färg och mönster på kuddarna som fanns i de båda bäddarna i hytt 530. Fotot visar kudden i sängen till höger, från dörren sett. En likadan kudde fanns i sängen till vänster.
