**Undersøkelse av hydraulikkør på Scandinavian Star**

**Kjell Schmidt Pedersen og Øystein Meland, Reinertsen as**

**NRK Brennpunkt**

RAPPORTNR. <b>NBL A06128</b>	GRADERING <b>Åpen</b>	OPPDRAGSGIVERS REF. <b>Ståle Hansen</b>	
GRADER. DENNE SIDE	ISBN	PROSJEKTNR. <b>107400</b>	ANTALL SIDER OG BILAG <b>3 + 1</b>
ELEKTRONISK ARKIVKODE  I:\pro\107400.01\rapport		PROSJEKTLEDER (NAVN, <b>Kjell Schmidt Pedersen</b>	VERIFISERT AV (NAVN, SIGN.) <b>Kjell Schmidt Pedersen</b>
ARKIVKODE	DATO <b>2006-11-03</b>	GODKJENT AV (NAVN, STILLING, SIGN.) <b>Kjell Schmidt Pedersen</b>

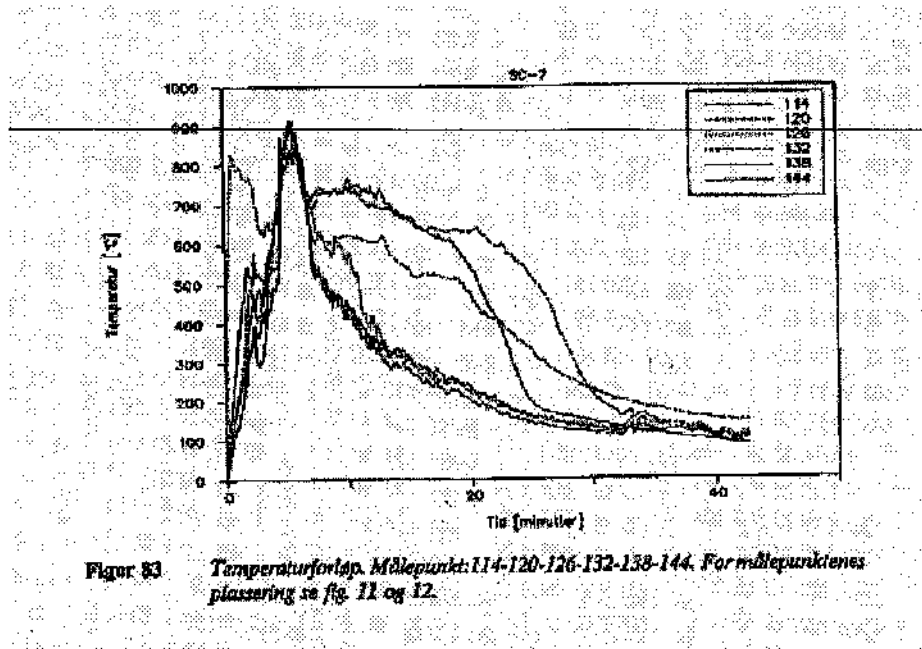
Fig 3 Temperaturregistreringer fra forsøk SC-7, korridor De refererte målepunktene er tilsvarende området for hydraulikkørrets posisjon i korridoren

Brann i laminat (362 kg), golvteppe 108 kg, brann gikk til overtenning i korridor, trappesjakt. (forsøk SC-7 (90-07-12)).

Av diagrammet kan man se at eksponeringstiden for å oppnå en slik temperatur (740 grad C) er i størrelsesorden 200 s. Sammenligner man størrelsen på dette tidsrommet med temperaturregistreringer fig 3 ser vi at tidsrommet temperaturen er høyere enn 740 grader er i størrelsesorden 180-240 s dvs samme størrelsesorden. Mao den antatte varmeeksponeringen kan ha gitt en utbøyning tilsv den som er vist på fig1.

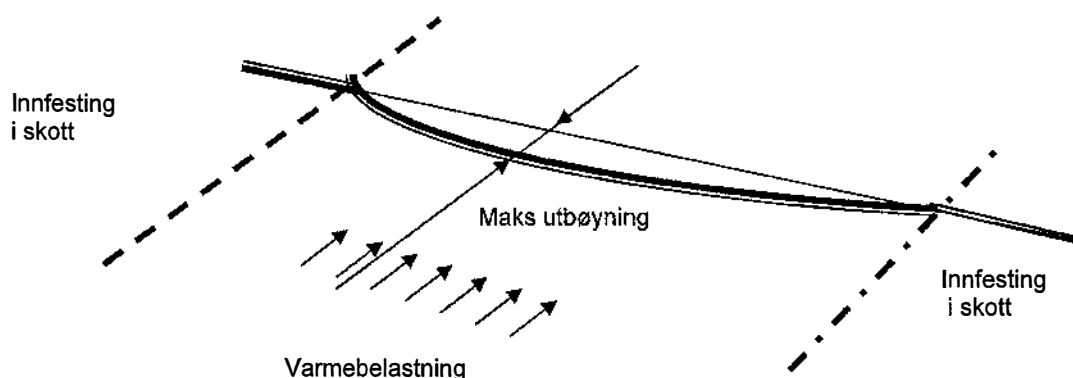
Fig 5 Et fast innspent rør vil ved varmeksponeering få en utbøyning i retning motsatt varmebelastningen. Maks utbøyning vil skje der eksponeringen er størst, temperaturen er høyest. Uten innspenning vil utbøyningen bli en ren lengdeutvidelse av røret

Ved eksponering for varm gass og røyk (konveksjon og stråling) vil varmen som overføres til stålrøret forårsake en lengdeutvidelse. Pga av fast innspenning i begge ender (skott) vil stålrørets utbøyning skje i området der varmepåkjeningen er størst.

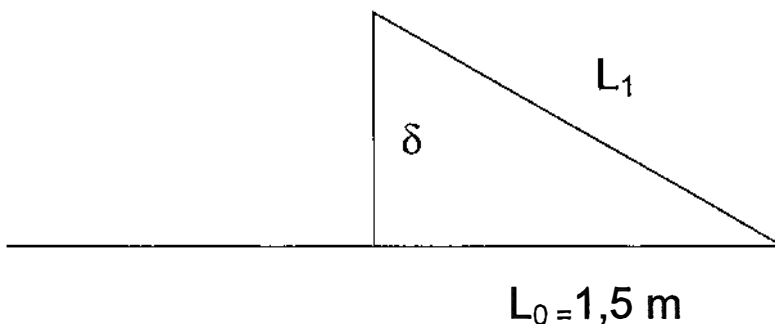
Fig 6 Geometrisk betraktningmåte for sideveis utbøyning. Eksponert lengde  $L_0$  er antatt på grunnlag av bilde fig 1 ( $2L_0 = 3$  m)

Stålteperaturen som kan ha gitt en sideveis utbøyning  $\delta = 200$  mm (jfr bilde fig 1) kan dermed beregnes basert på en enkel geometrisk betraktning

Ved ståltemperatur på 740 grad C vil sideveis utbøyning  $\delta$ , bli ca 200 mm

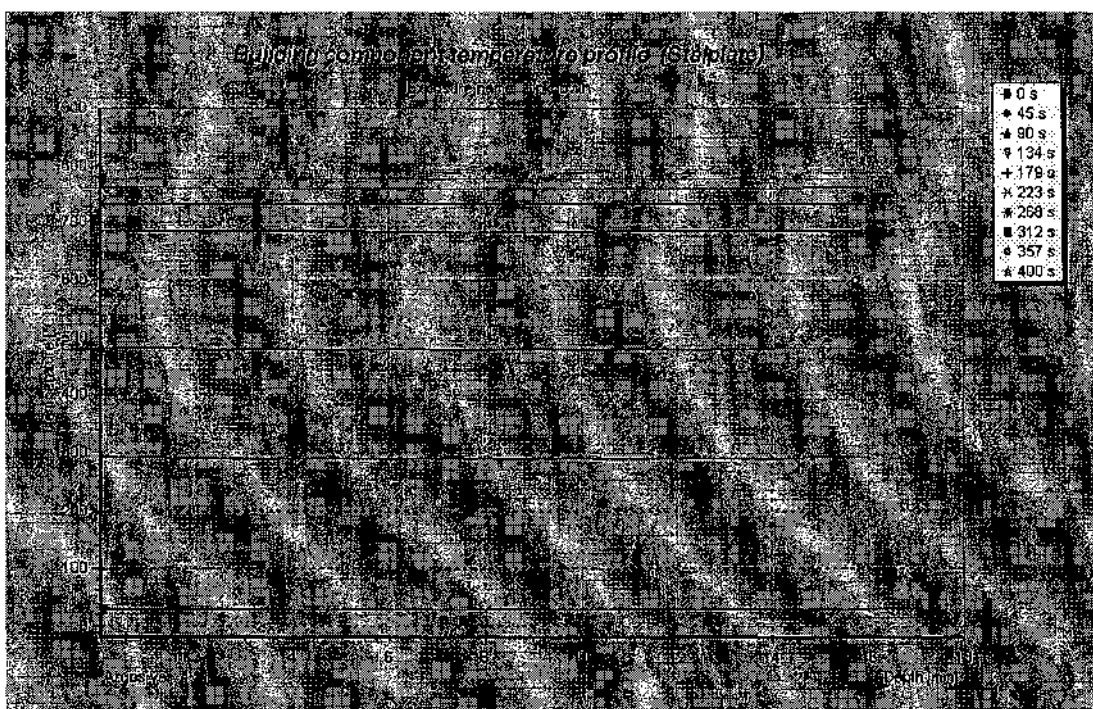
Fig 7 Temperaturen på hydraulikkørret ved eksponering av en brann med varmeeffekt tilsv forsøksdata, forsøk SC-7 (ARGOS)

Ved hjelp av beregningsprogrammet ARGOS er eksponeringstiden beregnet for at stålørret med de angitte dimensjoner skal oppnå en slik temperatur. Resultatet er gjengitt i diagram Fig 7
