**Oppdrag:** Scandinavian Star

**Sted:** Bergen

**Dato:** 27.09.2010

**Utarbeidet av:** Håkon Winterseth

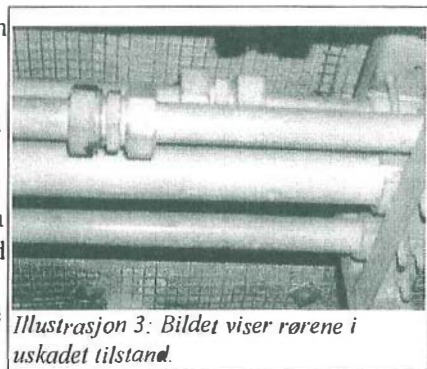
- Låsemutrene som er løsnet kan ikke være løsnet som en følge av varme fra brannen. Dersom disse hadde blitt påvirket av brannen, så ville de ha smeltet fast – hvilket ville være observerbart i etterkant av brannen.

- Den eventuelle varmepåvirkningen på røret pga. hydraulikkoljebrannen kommer etter at oljen rant ut pga. deformasjonen. Hydraulikkoljebrannen kan således ikke ha forårsaket deformasjonen som igjen førte til lekkasjen av hydraulikkolje. Deformasjonen må ha forekommet før hydraulikkoljebrannen.

- Dersom røret hadde blitt oppvarmet opp mot smeltetemperatur ville dette vært tydelig observerbart i etterkant, vi kan ikke se noen tegn på slik oppvarming.

Etter å ha gjennomgått de påviste skadene etter brannen synes det for oss åpenbart at låsemutrene har blitt løsnet manuelt med verktøy. For å produsere den påviste deformasjonen på røret med de beskrevne forholdene må røret ha blitt mekanisk påvirket, feks. med ett spett eller tilsvarende grovt utstyr.

Påstanden om at varme fra brannen skal ha medført de påviste skadene synes å stride mot både fysiske og termiske naturlover. Vår klare vurdering av denne påstanden er at det er helt usannsynlig at varme fra brannen har forårsaket denne deformasjonen.
